HARDDISK

Technische Informatie

Nieuwe HARDDISK driver.

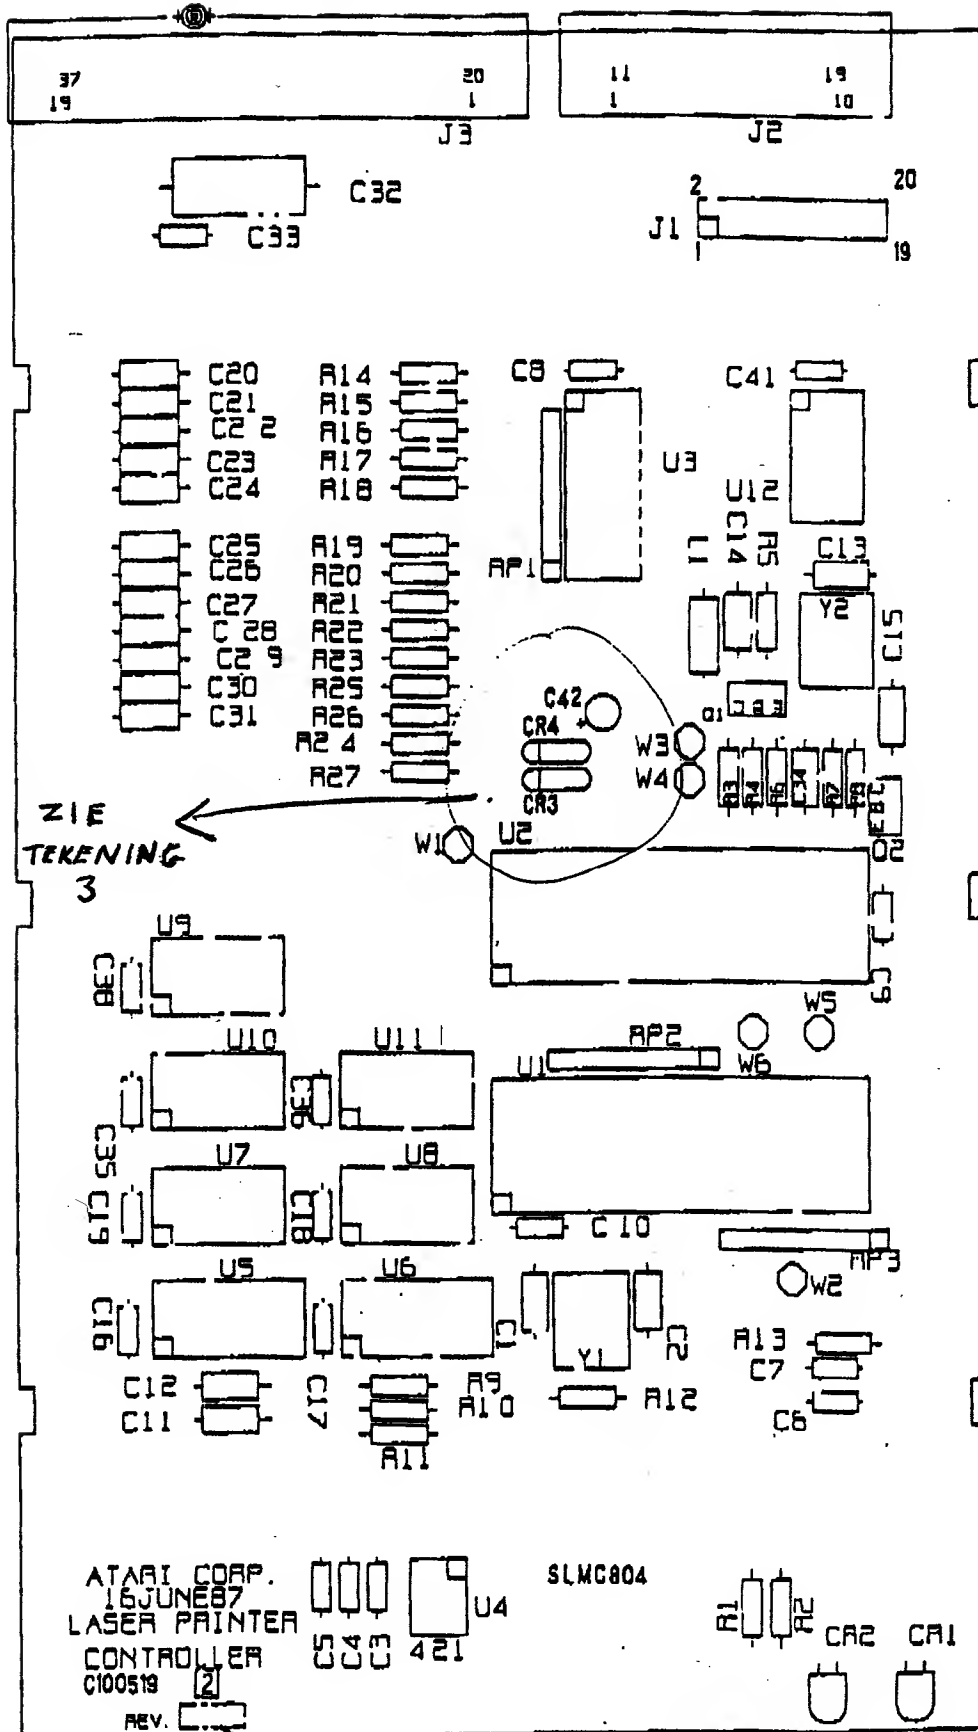
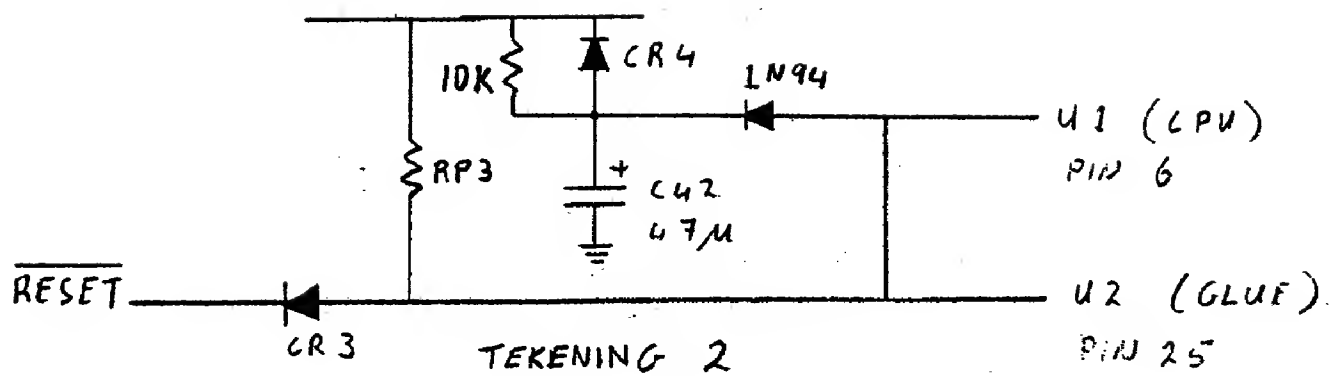
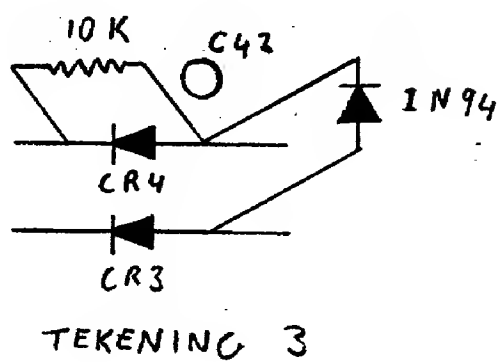
TEKENING 1

Wanneer de MEGAFILE niet wil opstarten, als deze in combinatie met de MEGA ST en de SLM804 laserprinter gebruikt wordt, moet de SLMC laserprinter interface aangepast worden. Voordat u deze aanpassing uitvoert, is het verstandig om eerst vast te stellen of de MEGAFILE wel goed opstart zonder aangesloten te zijn met een laserprinter. Als de MEGAFILE het nog niet doet, dan is er een andere storing als hierboven beschreven in het spel.

De aanpassing zelf wordt op de laserprinter interface gedaan. Hiervoor heeft men nodig:

1 x 10K weerstand

1 x 1N914 diode

Voor de aanpassing zie bijgevoegde tekening.

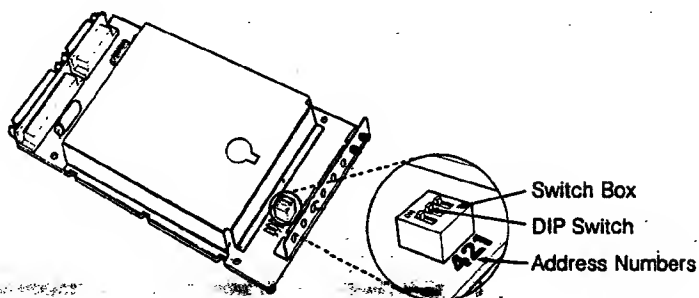
In nummer 44 is vermeld dat er twee componenten nodig zijn ter voorkoming van Boot problemen met een Mega, SLM 804 laserprinter en Megafile combinatie. Hierop is inmiddels een oplossing gekomen.

- 1) Het is niet meer nodig om de diode vermeld in nummer 44, te gebruiken voor deze aanpassing. Het plaatsen van een 10 K ohm weerstand is voldoende.
- 2) In combinatie met het plaatsen van de genoemde weerstand, moet ook het adres van de SLM 804 laserprinter veranderd worden, van unit 7 naar unit 5. De dip switch die dat regelt, treft u aan in de interface box van de SLM 804 waar ook de weerstand geplaatst dient te worden. Zie hieronder.

UNIT ADDRESS	SW4	SW2	SW1
0	ON	ON	ON
1	ON	ON	OFF
2	ON	OFF	ON
3	ON	OFF	OFF
4	OFF	ON	ON
5	OFF	ON	OFF
6	OFF	OFF	ON
7	OFF	OFF	OFF

Vanaf heden zijn alle SLM 804 interface units al voorzien van deze aanpassing. Het is wel verstandig om dit even te controleren. U hoeft alleen te controleren of de schakelaar al als unit 5 is geschakeld.

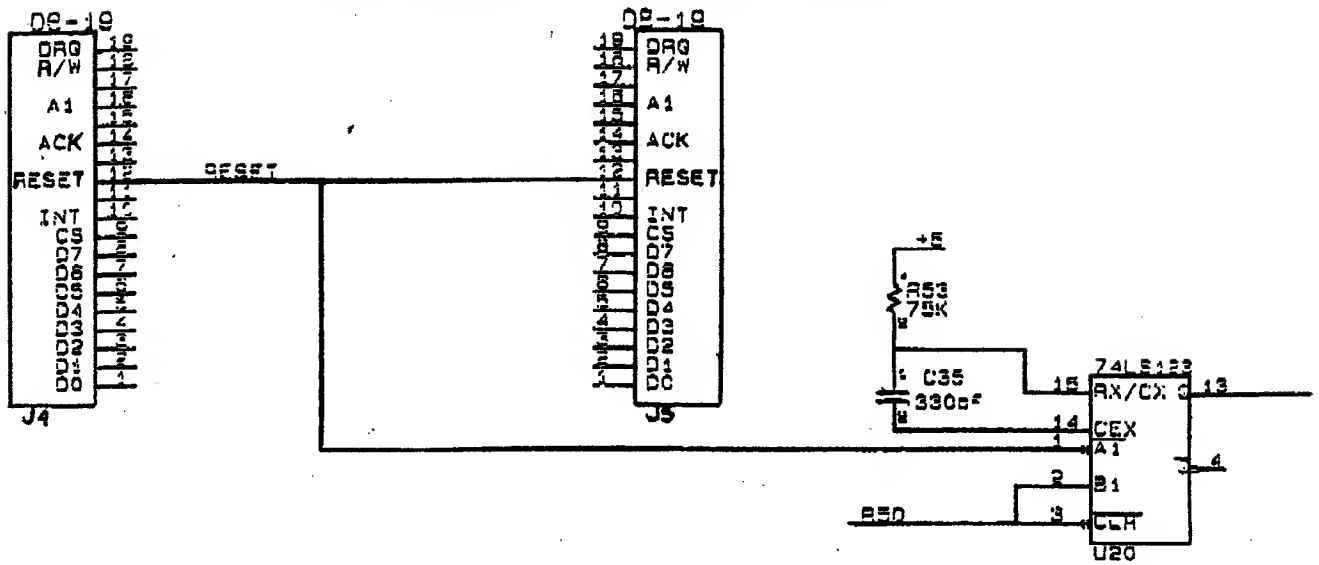
Diagram C-1 (SH205-HUIDIG)

Als er problemen zijn met het opstarten van een systeem, bestaande uit een Megafile met een SLM804 en als de interface-box van de SLM804 is gemodificeerd (zie technische info nr. 45), moet de resetlijn in de Harddisk gebufferd worden. Deze modificatie bestaat uit het doorkrassen van drie printbanen en het leggen van een viertal draadjes. Dit gebeurt zoals aangegeven op bijgevoegde tekening.

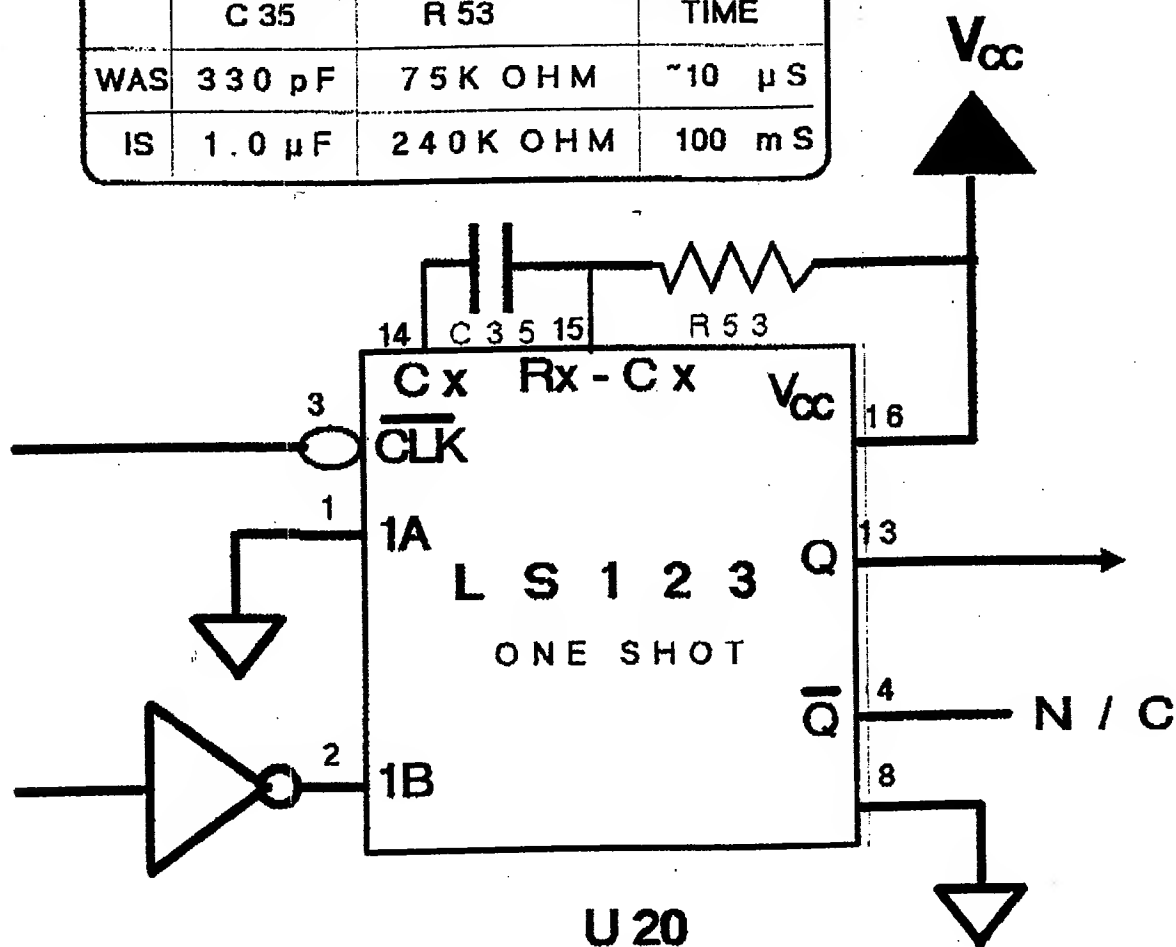
TAN No. 890002

Bij sommige oudere harddisks (SH205/megafile 20) komt het voor dat de harddisk na reset niet meer aanspreekbaar is. De enige manier om toch weer met de harddisk aan de slag te kunnen is het compleet aan/uit schakelen van het gehele systeem.

Dit probleem wordt veroorzaakt doordat er binnen 25uS na het eerste RESET signaal weer een RESET signaal op de bus aanwezig is. Sommige harddisks zijn hier gevoelig voor. Het probleem is sterk afhankelijk van de gebruikte harddisk en computer (combinatie). De oplossing is de tijd van de schakeling V20 (74LS13, one shot) te verlengen van 10uS tot \pm 100uS. Dit verlengen van de tijd kunt u bereiken door de volgende handelingen:

FOR MODELS: SH205/MEGAFILE20 ONLY.

NOTE: Due to the differences in Buffering and Gating of the $\overline{\text{T-RESET}}$ signal, these changes are NOT required on the MEGAFILE30 or MEGAFILE60. Although NOT required, these values MAY provide some additional noise immunity. The reference designators will be different for these models.

Vervang R53 van 75Kohm door 240 Kohm, 1/4W, \pm 5%, Carbon
Vervang C35 van 330pF door 1.0 uF, > 25VDC, \pm 20%, Ceramisch.

Zie bijgaand schema.

COMPONENT VALUES			
	C 35	R 53	one shot TIME
WAS	330 pF	75K OHM	~10 μ S
IS	1.0 μ F	240K OHM	100 mS
